Rzut i przekroje pomieszczenia węzła cieplnego w budynku przy ul. Piotrkowskiej 311 w Łodzi
STAN ISTNIEJĄCY

92-434 Łódź ul. Maćka z Bogdańca 5 lok.II www.isan.lodz.pl		tel.: 042-670-80-04 fax: 042-670-81-18 bpuisan@o2.pl
Nazwa i adres obiektu: Przebudowa sieci ciepłowniczej wody gorącej wysokich parametrów od komory K-608 w kierunku osiedla Sieradzka wraz z przyłączami				Nr rysunku: 19.1
Przedmiot rysunku: Rzut i przekroje pomieszczenia węzła cieplnego w budynku przy ul. Piotrkowskiej 311 w Łodzi – stan istniejący				Branża: instalacyjna
				Faza: P.B.W.
Imię i nazwisko		Nr uprawnień		Podpis
Projektant	mgr inż. Izabela Drobnik-Kamińska	LOD/0563/POOS/06		
Współpraca	techn. Andrzej Kuźniak	–

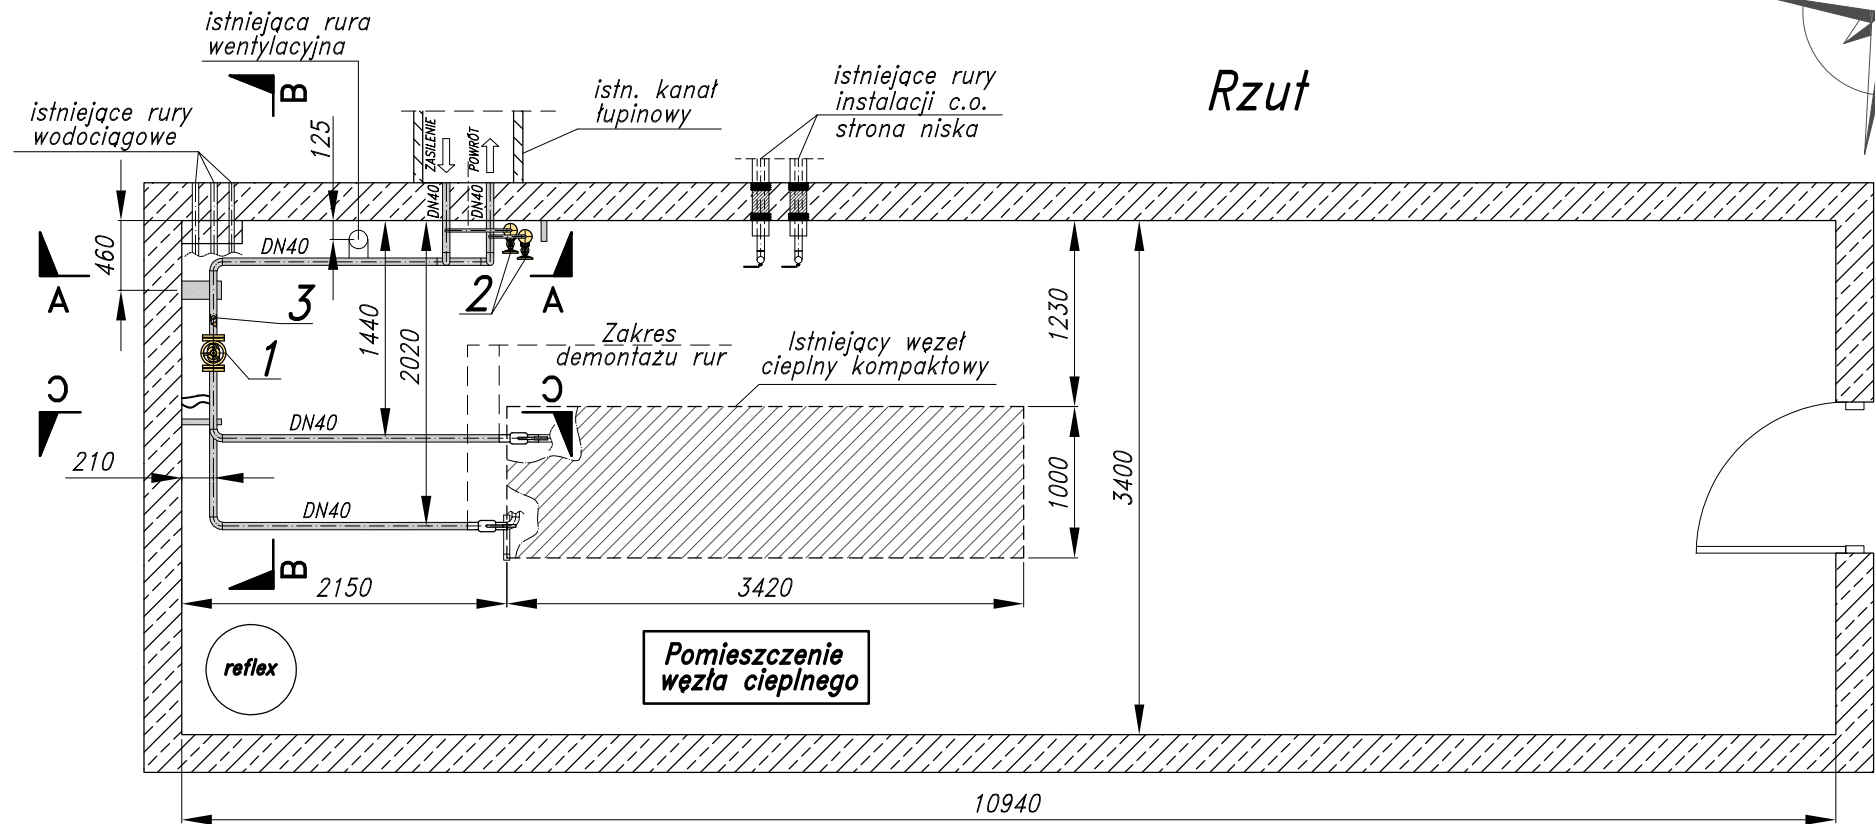
Uwaga:
Rurociągi i armatura demontowana oznaczone kolorem szarym oraz żółtym.
