Rzut i przekroje pomieszczenia węzła cieplnego w budynku przy ul. Sieradzkiej 11 w Łodzi STAN ISTNIEJĄCY

92-434 Łódź ul. Małka z Bogdańca 5 lok.II www.isan.lodz.pl		tel.: 042-670-80-04 fax: 042-670-81-18 bpulsan@o2.pl
Nazwa i adres obiektu: Przebudowa sieci ciepłowniczej wody gorącej wysokich parametrów od komory K-608 w kierunku osiedla Sieradzka wraz z przyłączami		Nr rysunku: 23.1		
Przedmiot rysunku: Rzut i przekroje pomieszczenia węzła cieplnego w budynku przy ul. Sieradzkiej 11 w Łodzi – stan istniejący.		Branża: instalacyjna		
		Faza: P.B.W.		
Imię i nazwisko		Nr uprawnień		Podpis
Projektant	mgr inż. Izabela Drobnik-Kamińska	LOD/0563/POOS/06		
Współpraca	techn. Andrzej Kuźniak	-		
Współpraca	mgr inż. Piotr Harasimczuk	-		
Sprawdzający	-	-		
Data: 04.2021		Skala: 1:50

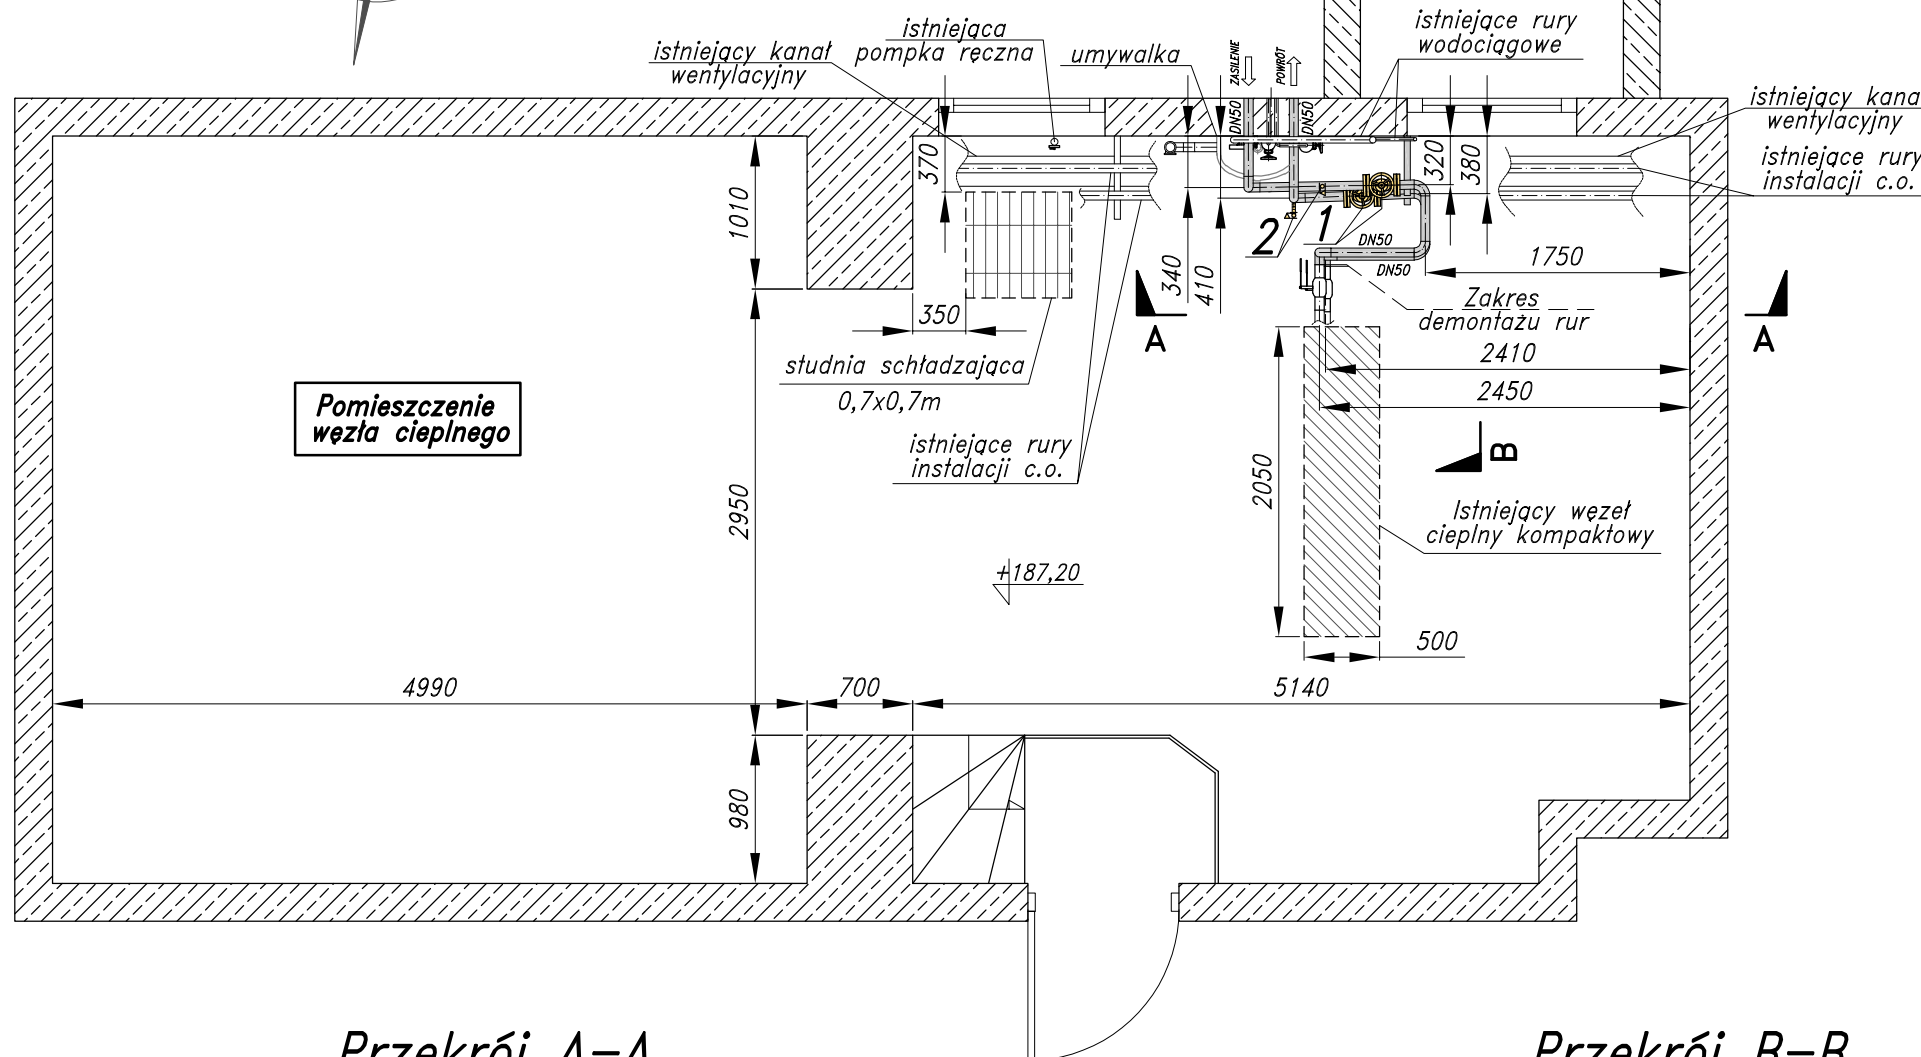
Rzut

Uwaga:
Rurociągi i armatura demontowana oznaczone kolorem szarym oraz żółtym.
