Rzut i przekroje pomieszczenia węzła cieplnego
w budynku przy ul. Piotra Skargi 8/10 w Łodzi.
STAN ISTNIEJĄCY

| Nazwa i adres obiektu: Przebudowa sieci ciepłowniczej wody gorącej wysokich parametrów od komory K-608 w kierunku osiedla Sieradzka wraz z przyłączami | | | | | | Nr rysunku: 18A.1 |
| Przedmiot rysunku: Rzut i przekroje pomieszczenia węzła cieplnego w budynku przy ul. Piotra Skargi 8/10 w Łodzi – stan istniejący. | | | | | | Branża: instalacyjna Faza: P.B.W. |

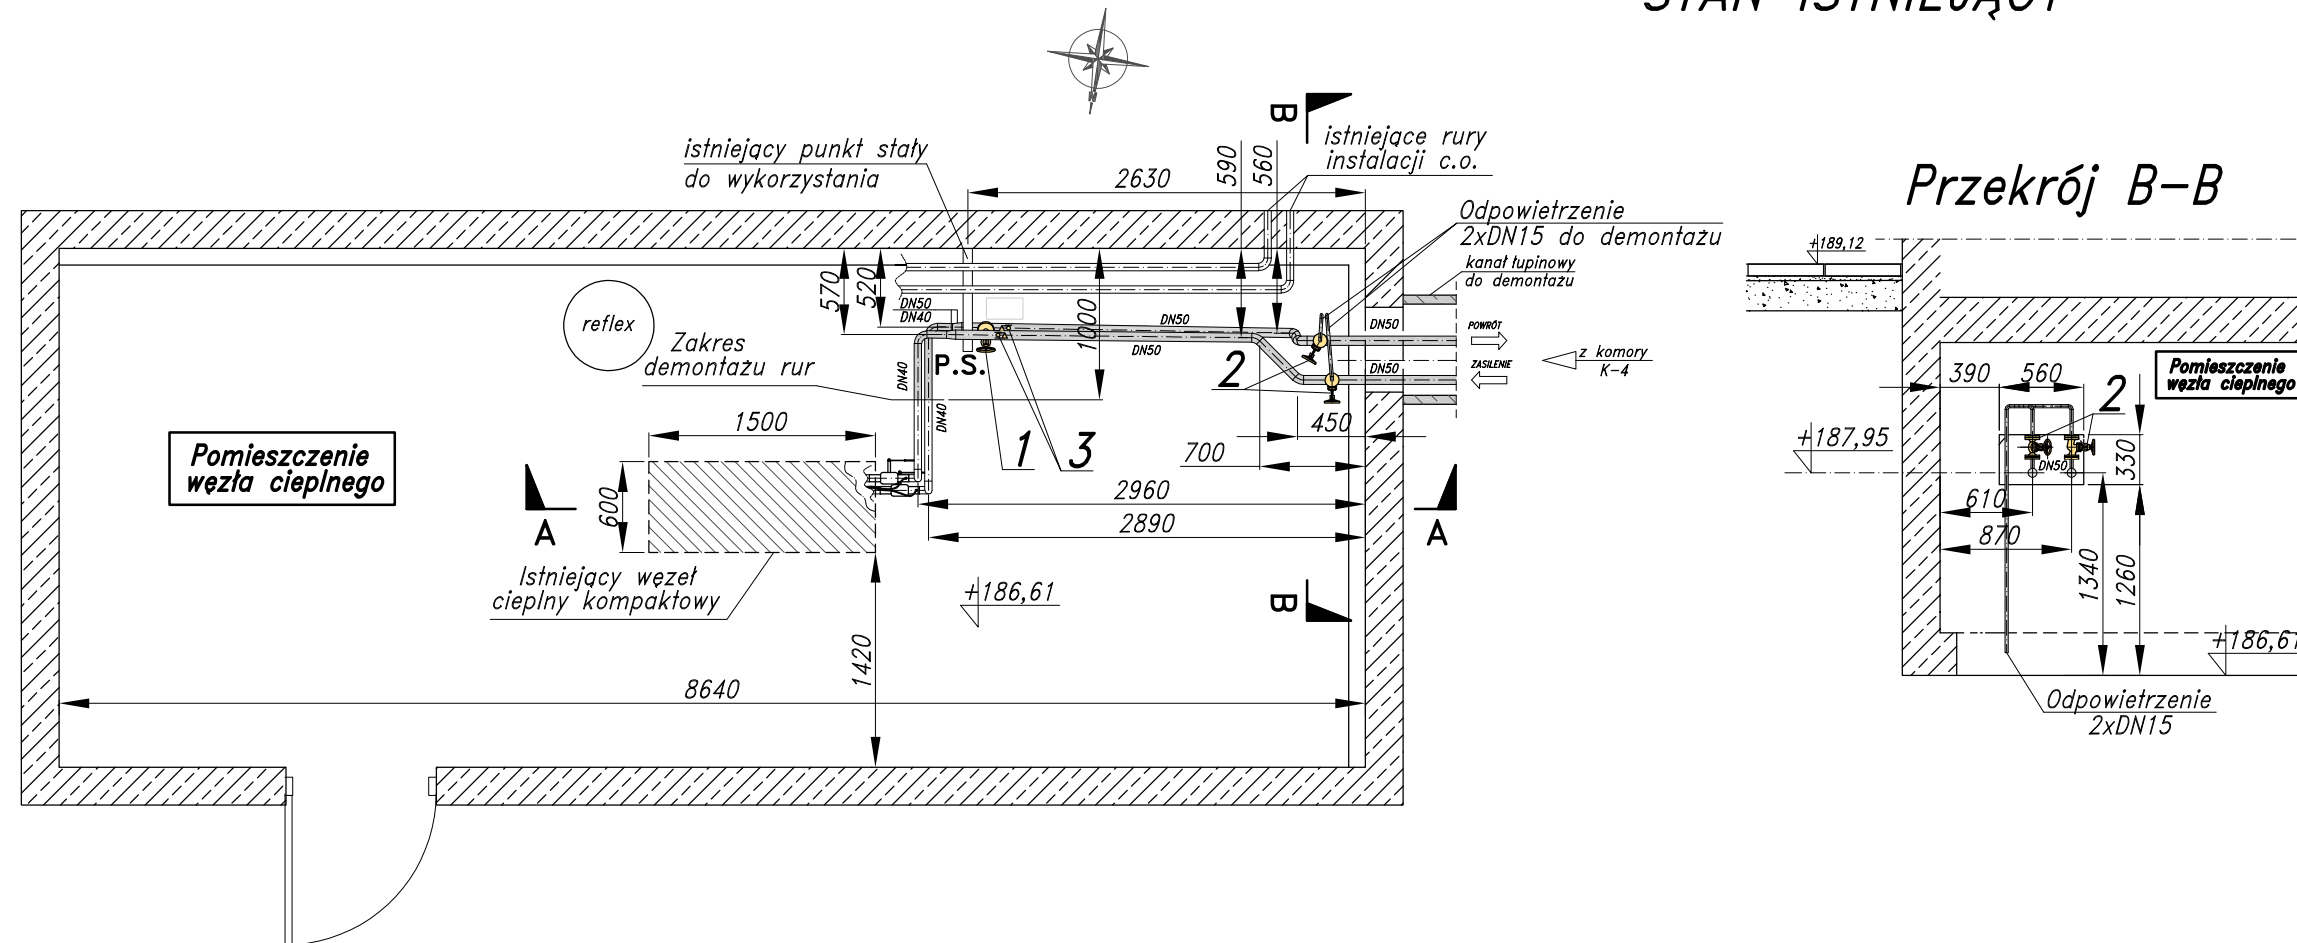
Uwaga:
Rurociągi i armatura demontowana
oznaczone kolorem szarym oraz żółtym.
