Rzut i przekroje pomieszczenia węzła cieplnego
w budynku kościoła przy ul. Retkińskiej 127 w Łodzi
STAN ISTNIEJĄCY

Specyfikacja rurociągów i armatury demontowanej w węźle cieplnym
w budynku kościoła przy ul. Retkińskiej 127 w Łodzi

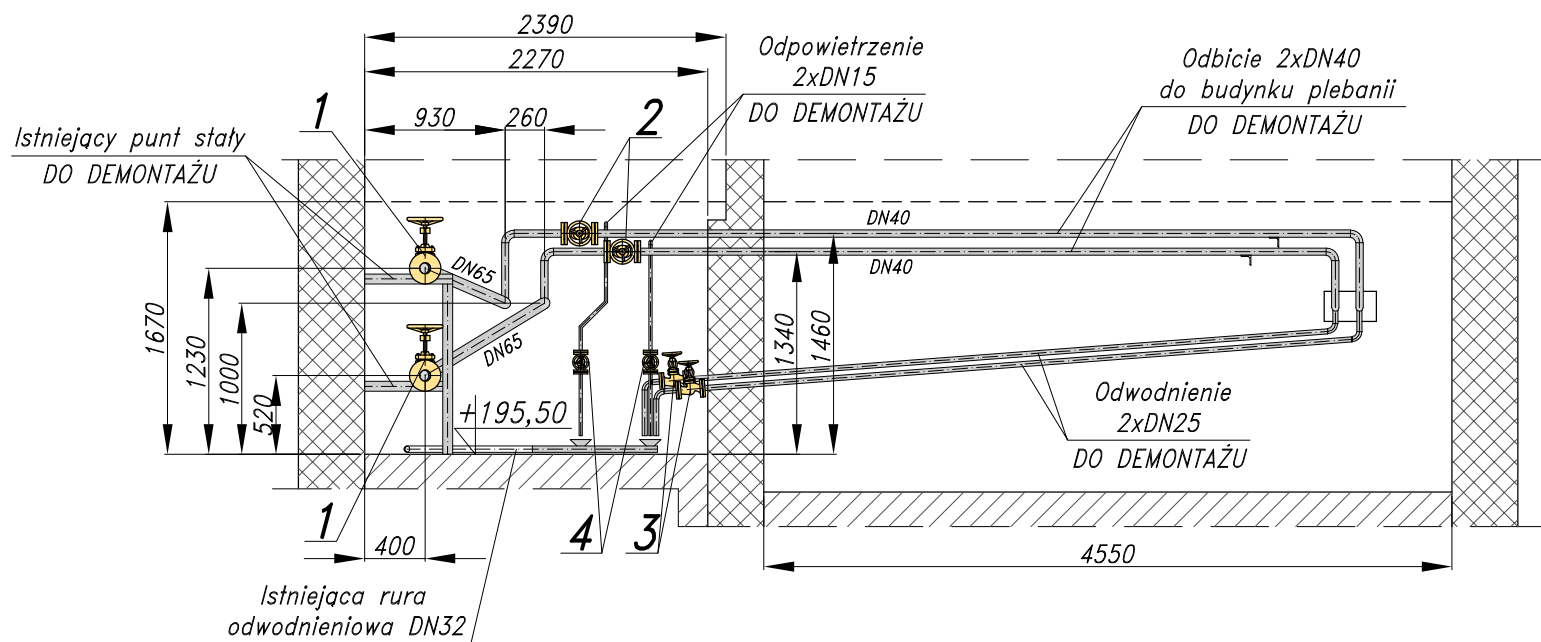
Przekrój B-B

Uwaga:
Rurociągi i armatura demontowana
oznaczone kolorem szarym oraz żółtym.
